20. Problemlösungen

O-Ring Ausfall

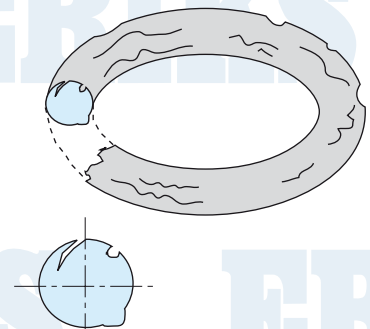
Bild eines extrudierten, angeknabberten O-Rings

Extrusion und Knabbern

Ausfallbild: typisch für Hochdruck-Systeme, kann dieses Bild durch viele kleine Bisse (Abknabberungen) an der nachgeschalteten (Niederdruck) Seite identifiziert werden.

Problemquelle: übermäßige Dichtspalte, übermäßige Systemdrücke, zu weicher O-Ring Werkstoff, Angriff auf den O-Ring durch die Systemflüssigkeit, unregelmäßige Spaltmaße aufgrund Exzentrizität, ungenaues Spanen, scharfe Kanten oder die O-Ring Abmessung ist zu groß für die Nut.

Lösungsvorschlag: verringern Sie die Dichtspalte durch entsprechende Konstruktion und Fertigung der Bauteile, benutzen Sie Stützringe um Extrusion zu vermeiden, verwenden Sie härtere O-Ringe, prüfen Sie erneut die Eignung des Elastomers, verbessern Sie die Konzentrizität, brechen Sie scharfe Kanten oder bauen Sie O-Ringe mit einer geeigneteren Größe ein.

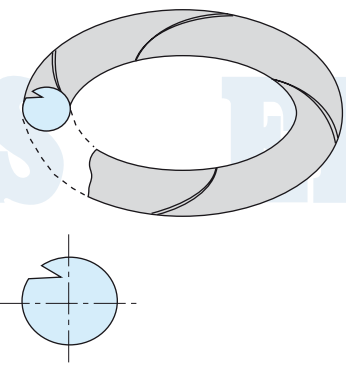
Bild eines O-Rings mit Spiralfehler

Spiralfehler

Ausfallbild: im Allgemeinen oft anzutreffen bei hydraulischen Stangendichtungen mit langen Hüben und geringem Druckunterschied. Die Oberfläche des O-Rings hat viele tiefe, spiralförmige, im 45° Winkel liegende Einschnitte.

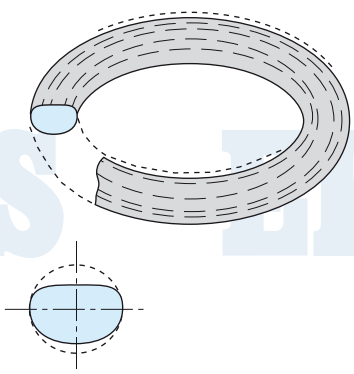
Bild eines abriebbeschädigten O-Rings

Abrieb

Ausfallbild: tritt meistens in dynamischen Anwendungen mit wechselseitiger, pendelnder oder drehender Bewegung auf. Dieses Ausfallbild kann durch eine einseitig abgeflachte Oberfläche des O-Rings oder durch Verschleißlinien an der parallel zur Bewegung liegenden Oberfläche identifiziert werden.

Problemquelle: Metalloberflächen zu rau (wirken wie ein Scheuermittel), Metalloberflächen zu glatt, so dass unangemessene Schmierung entsteht, ungenügende Schmierung, übermäßige Temperaturen oder das System ist mit abrasiven Fremdkörpern verunreinigt.

Lösungsvorschlag: verwenden Sie empfohlene Oberflächenfinishes, sorgen Sie für ausreichende Schmierung, überprüfen Sie die Werkstoffbeständigkeit mit der Systemtemperatur oder beseitigen Sie Verunreinigungen mit abrasiven Fremdkörpern durch geeignete Filter.
